# Impact en gevolgen van noodlottig ongeval Helenaveen

26 januari 2018

Gebr. van der Steen Bedrijven

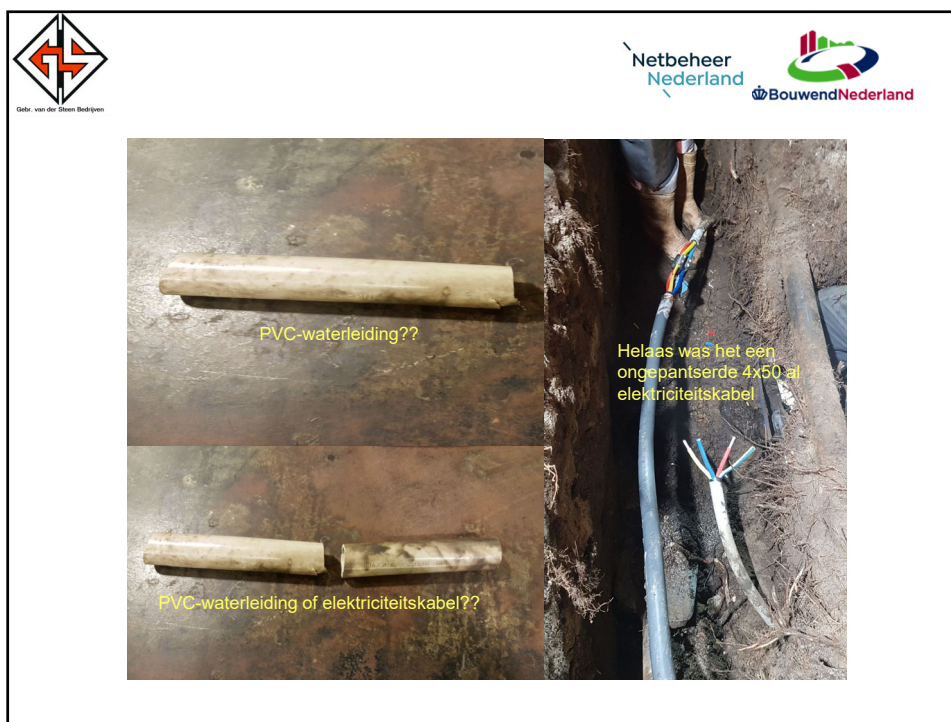
4

- Collega riep monteur/fitter aan of alles goed ging en zag hem ook raar liggen en belden collega's voor hulp met verzoek 112 te bellen.
- Collega is door elektrocutie overleden, daarnaast bleef hij ook nog onder spanning staan, waarbij te hulp geschoten collega's ook een schok kregen, daar ze dachten dat hij onwel was geworden en niet het vermoeden hadden dat hij een 4x50 AL laagspanningskabel geknipt had i.p.v. een waterleiding.

- Zorg voor een overzichtelijke, veilige en ruime werkplek / montage-/lasgat.
- Benader de te bewerken kabel- en of leiding altijd van boven, zodat je er een goed zicht op hebt.

- Ben er 100 % van overtuigd dat je de juiste kabel en of leiding hebt, gebruik hiervoor de KLIC en beschikbare meetmiddelen!!
- Knip, zaag of monteer nooit een kabel- en of leiding in een onderheulde situatie!!

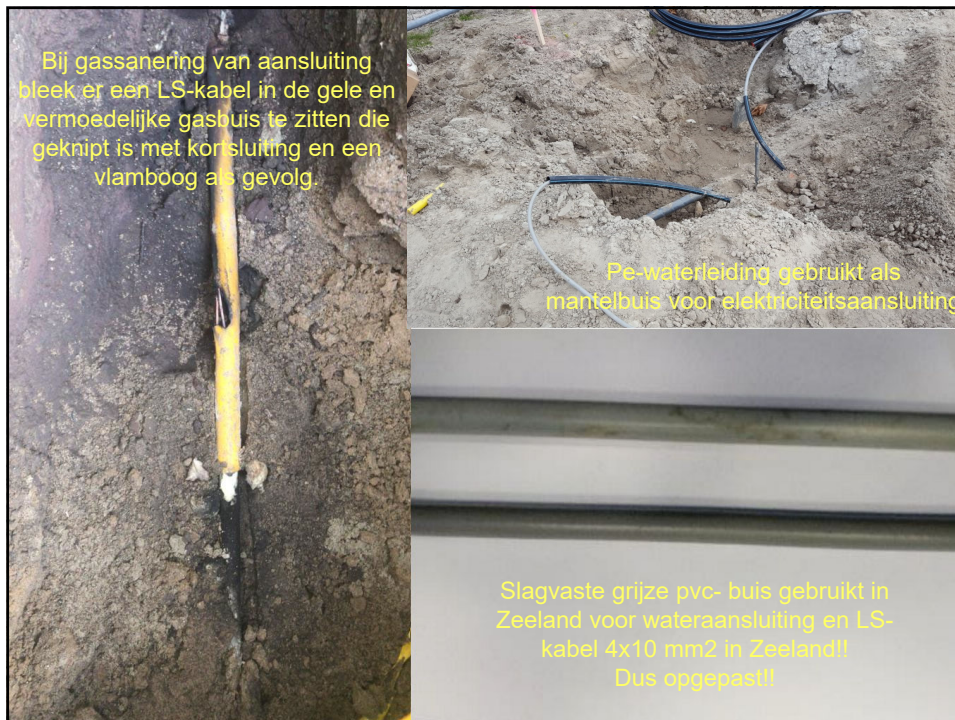
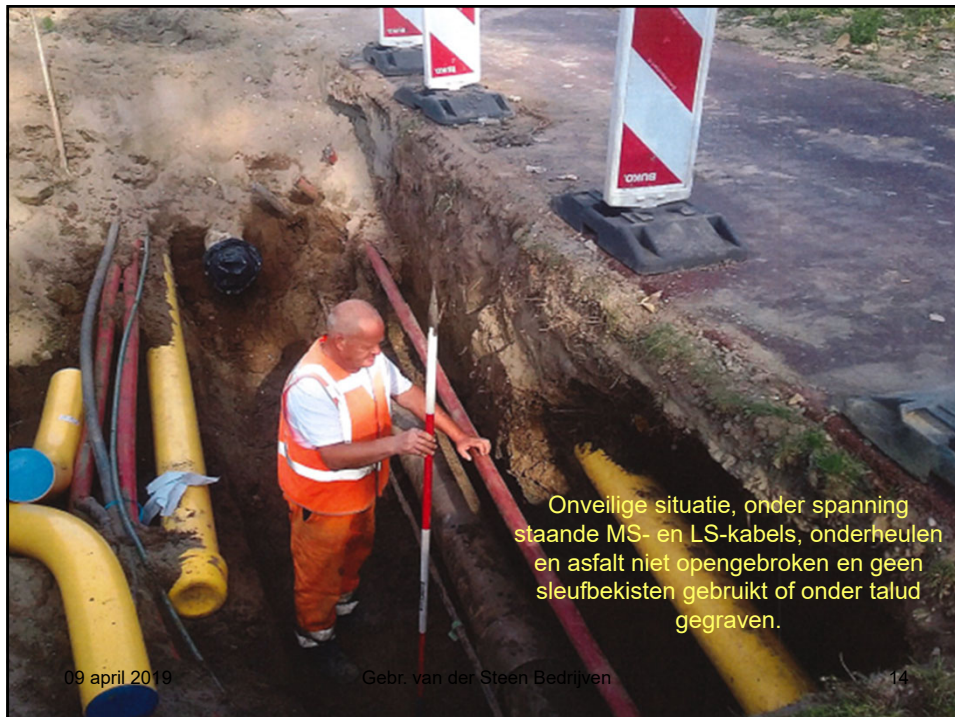
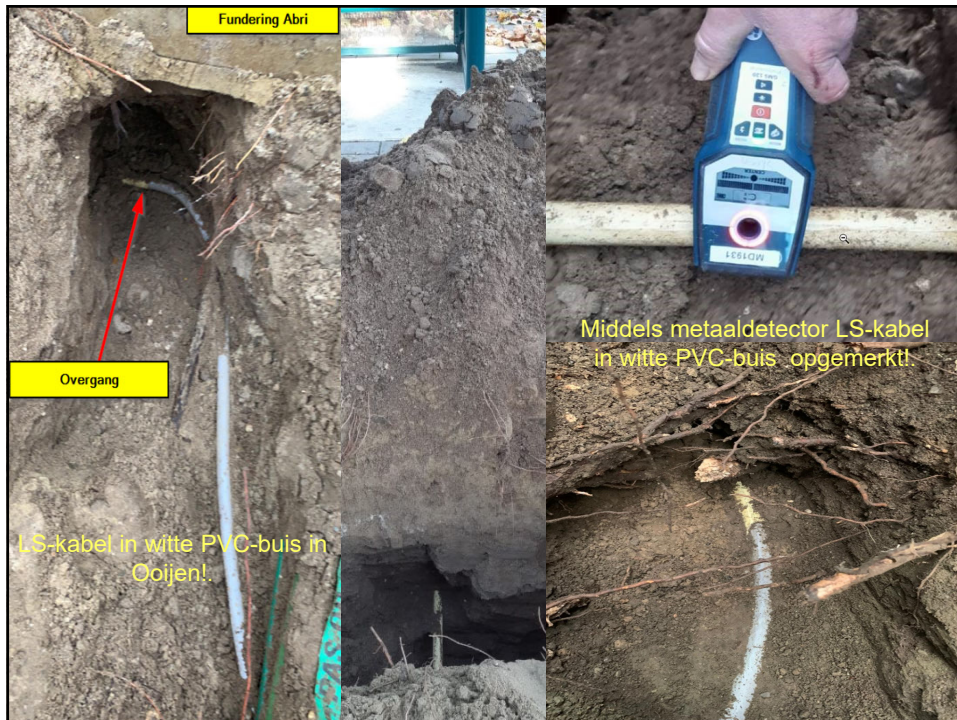
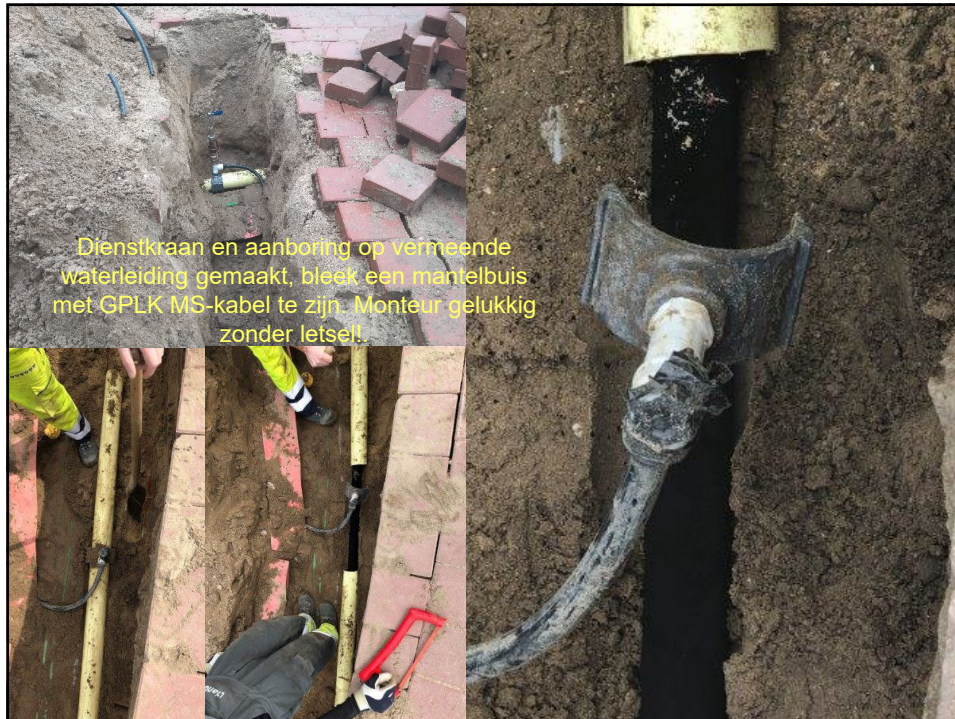
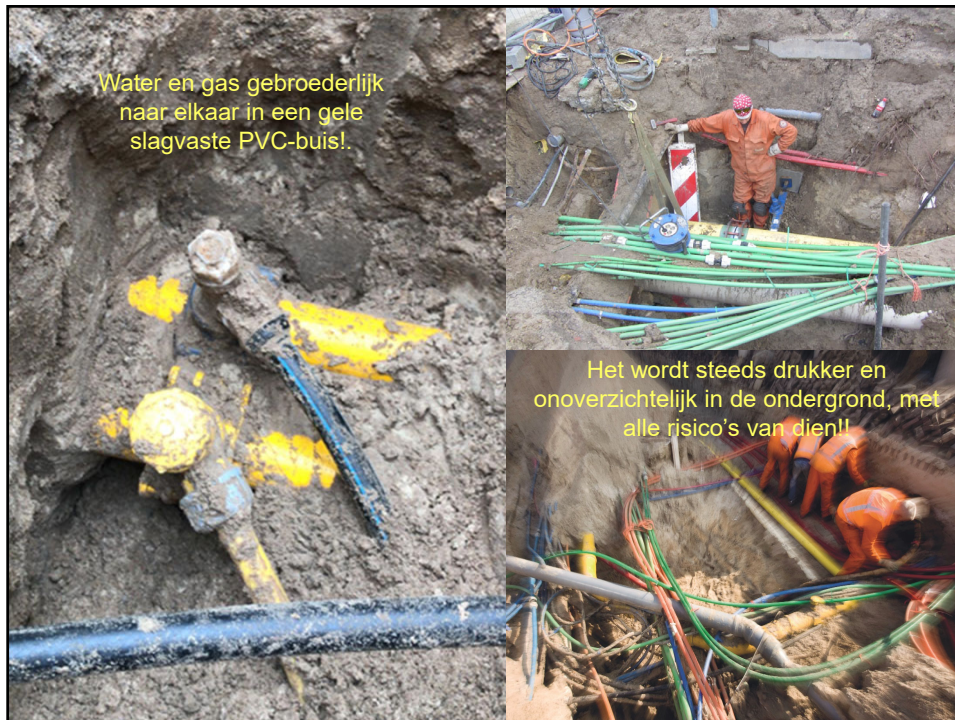
- Reactie van collega's, monteurs en fitters bij zowel netbeheerders en aannemers geven duidelijk aan dat dit geen incident is.
- Ook een ervaren vakman kan al dan niet door omstandigheden iets over het hoofd zien wat tot een ongeval kan leiden
- Regelmatig incidenten, gelukkig vaak zonder letsel en goed afloop!
- Bijgaand enkele foto's van landelijke praktijkvoorbeelden van incidenten in onze branche
