DUURZAAM ONDERHOUD PARKEERGARAGES

7. Duurzaam Ontwerp

Duurzaamheid aan de tekentafel

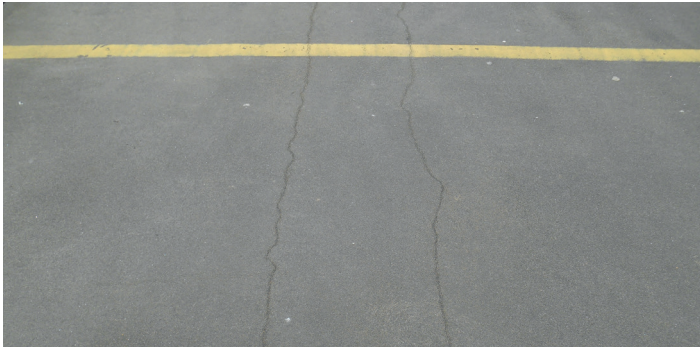
Bij een druklaag op kanaalplaten en dubbel-T platen concentreren de scheuren zich veelal bij de plaatnaden en kopse kanten. Bij plaatnaden evenwijdig aan de overspanningsrichting (kelknaden) ontstaan vaak de kenmerkende rechtlijnige scheuren met een regelmatig patroon om de 1200 mm of 2400 mm.

Nabij de opleggingen zijn vaak één of twee zeer wijde scheuren zichtbaar als gevolg van het roteren van de kopse kanten van de systeenvloer. Dit wordt veroorzaakt door de belasting van voertuigen en door verhindering van vervormingen die op langere termijn optreden als gevolg van fysische aspecten, zoals uitzettingskrimp, kruip en temperatuurverschillen. De scheuren worden vaak pas duidelijk zichtbaar nadat de parkeergarage enige tijd in gebruik is.

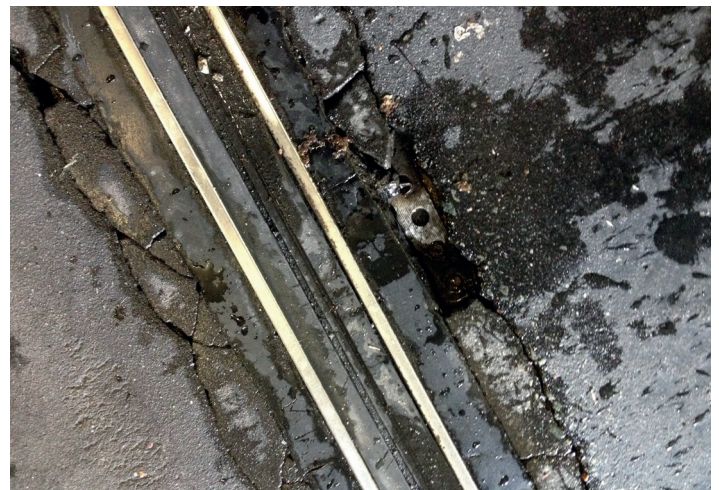
Toepassing van kunsthars gebonden mortels (met een aantrekkelijke korte uithardingstijd) heeft bijvoorbeeld bij bovendekken in veel situaties al binnen enkele jaren geleid tot scheurvorming en loskomen van deze mortels. Hierdoor komt het profiel los te zitten en wordt het gemakkelijk beschadigd met schade aan de constructie tot gevolg.

Dit wordt veroorzaakt door de materiaaleigenschappen van de kunsthars gebonden mortel die onder invloed van een hoge temperatuur snel kunnen veranderen. Met name de thermische uitzettingscoëfficiënt van dergelijke mortels is heel anders dan die van het omringende beton, waardoor na elke reparatie weer problemen ontstaan.
