Handreiking

Bepalen van technisch of constructief betonherstel

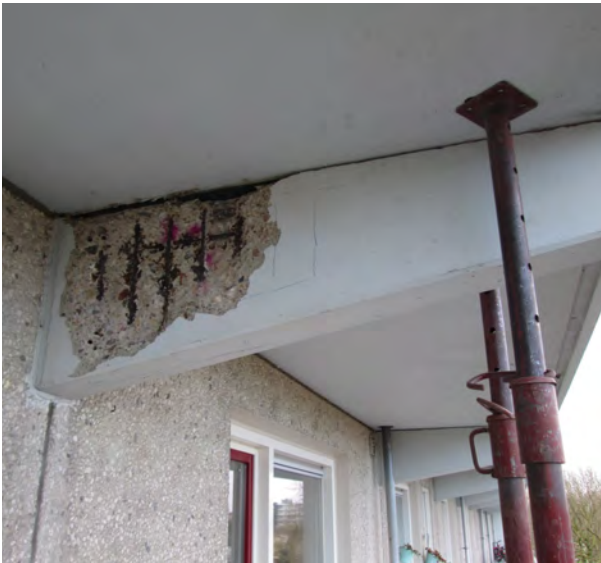
2.1 Console galerijflat 1

Een console onder galerijplaten van een galerijflat.

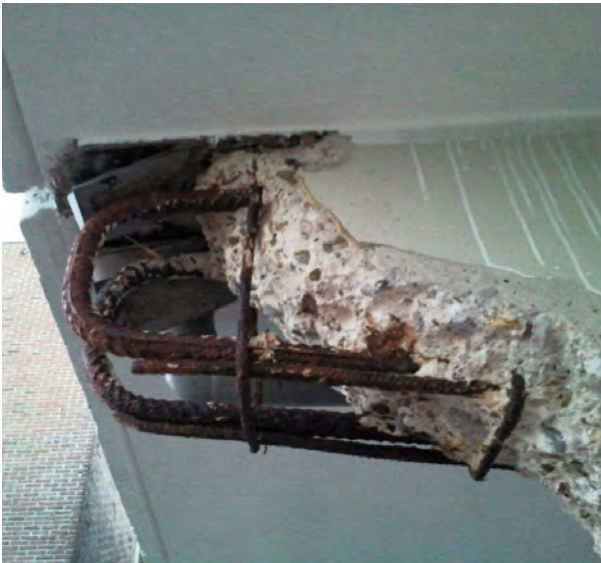
2.2 Console galerijflat 2

Console van een galerijflat.

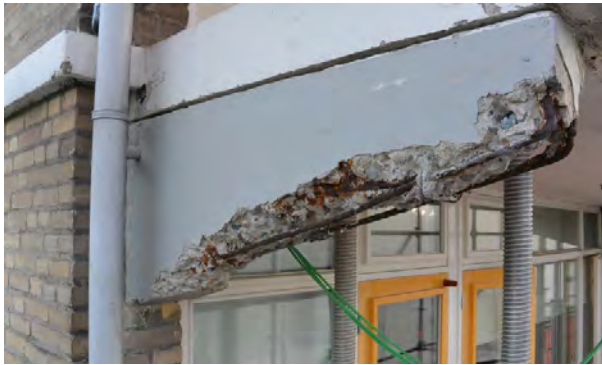
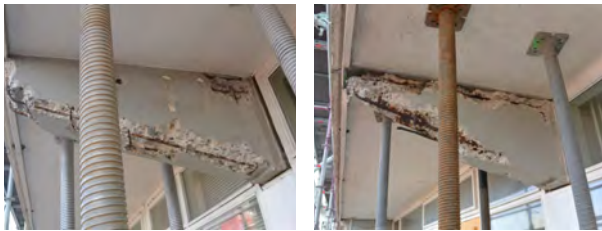
2.3 Console galerijflat 3

Console van galerijflat, 12 bouwlagen hoog.

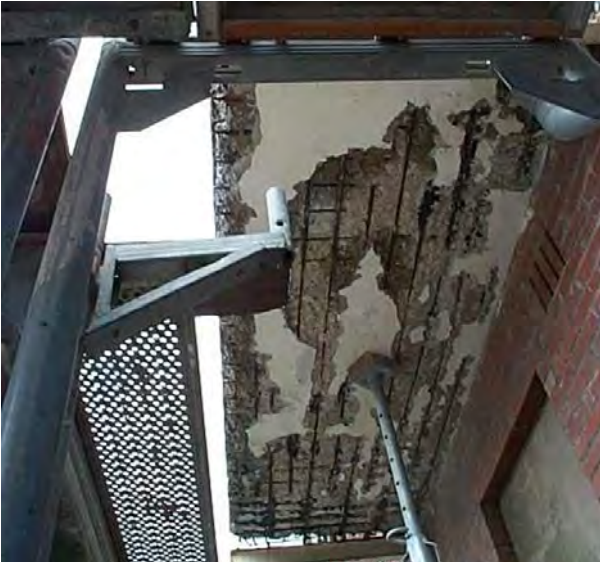
2.4 Balkon op stalen dragers

Balkon opgelegd op stalen I-liggers.

- Hoewel het betonstaal in deze situatie behoorlijk is aangetast, is dit niet de kritische factor. Bepalender is de corrosie die is ontstaan bij de stalen liggers ter plaatse van de inkassing van de muur. Dit werd zichtbaar bij het onderzoek. Het uitkragend deel zag er op het oog goed uit. Het deel in het metselwerk was sterk aangetast door ontbreken van een conservering.
- Herstel van het beton zonder ook deze liggers aan te pakken is zinloos. Met enkel herstel van het beton is de veiligheid niet geborgd.
- De stalen liggers vormen integraal onderdeel van de constructie.

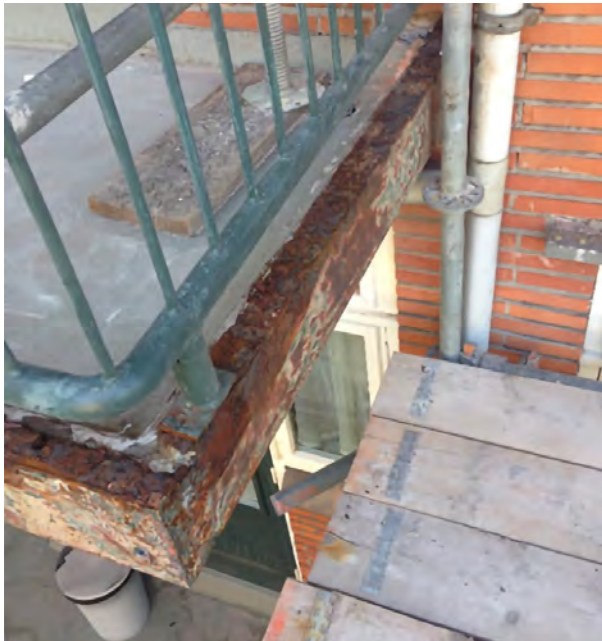
2.5 Balkon met stalen rand

Balkon opgelegd op stalen liggers.

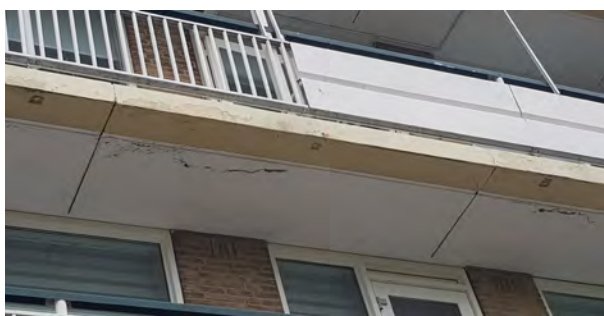
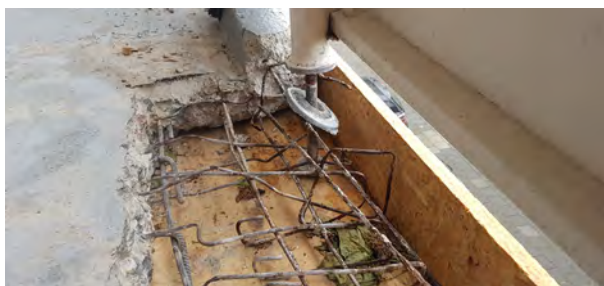
2.6 Uitkragende galerij

Uitkragende galerijvloeren hoogbouw.

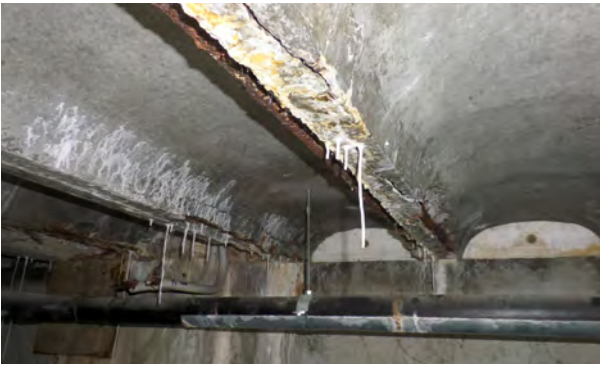
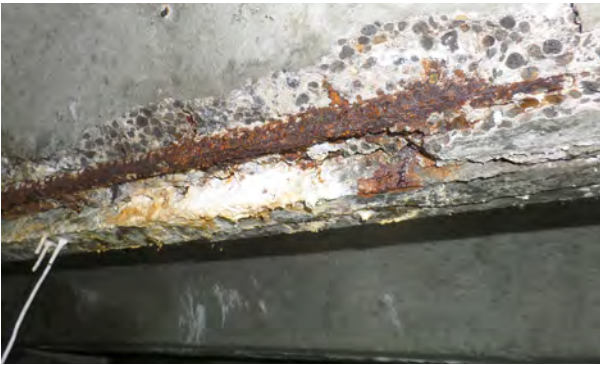
2.7 Vloer, kweektaal

- Inventarisatie van de aanwezige schadekenmerken per rib van het 50 cm brede vloerelement. Dit volgens de richtlijnen in CUR-aanbeveling 79. Indien overal al schollen beton zijn losgekomen en wapening is gereduceerd heeft een compleet onderzoek weinig toegevoegde waarde. Er zijn dan structureel maatregelen nodig.
- Beoordelen mate van inklemming van de elementen.
- Bepalen lengte van de elementen.
- Is er vervorming optredende (aan bovenzijde)?
- Wie heeft de elementen geproduceerd (veelal te zien op kopschotjes), zie opmerkingen?

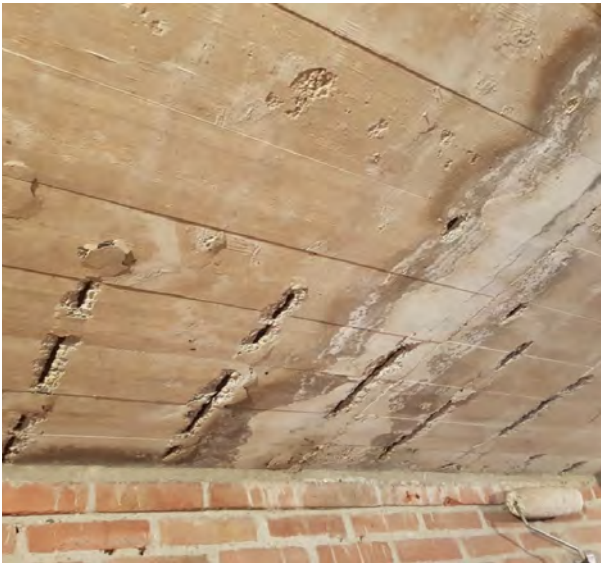
2.8 Plafond, berging

- Wat zijn de betondekkingen elders in het plafond?
- Is er doorsnedereductie van het betonstaal door de corrosie?
- Wat is de carbonatatie diepte?
- Het beeld is niet zodanig dat ook chloride is te verwachten maar om dit uit te sluiten kan een monster worden genomen en geanalyseerd.
- Wat zijn de afmetingen van de berging (overspanning)?

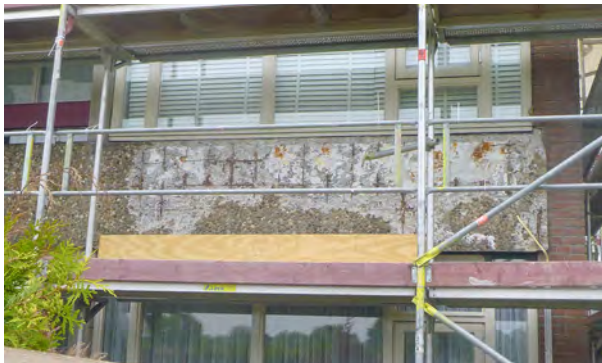
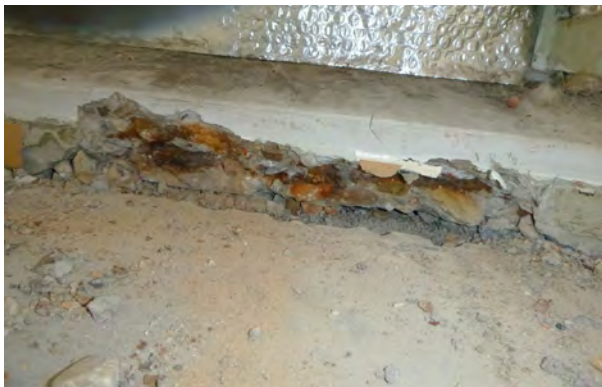
2.9 Borstweringspanelen

- Wat is de krachtswerking van de elementen, hoe zijn deze bevestigd?
- Is er borging tegen verplaatsing loodrecht op het vlak?
- Is het aanwezige betonstaal constructief?
- Wat is het chloridegehalte van het beton?
- Potentiaalmetingen uitvoeren om te kijken of er sprake is van lokaal of structureel schade.
- Controle bevestiging van de elementen op de vloer. Vertonen ook deze aantasting?

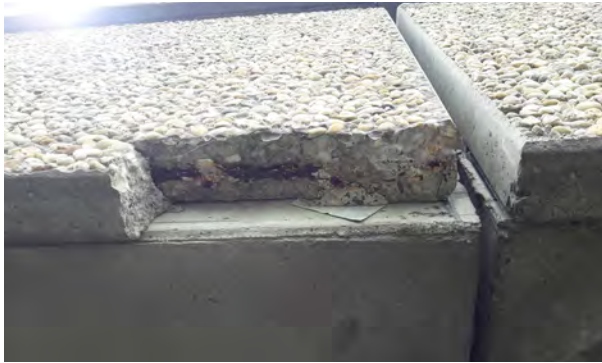
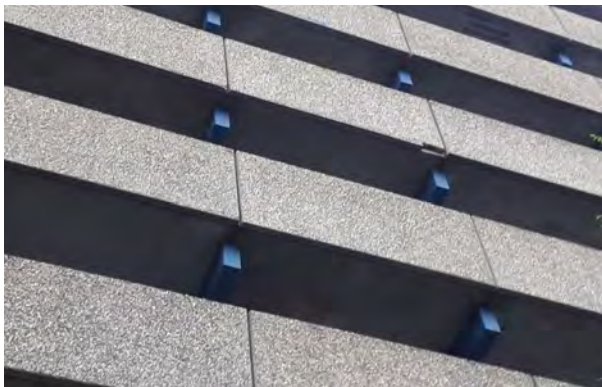
2.10 Borstwering galerijflat

- Dossieronderzoek naar het ontwerp en detaillering verankering van de betonnen borstwering.
- Beoordelen en onderzoek aan (prefab) beton ter plaatse van verankering betonnen borstwering op galerijplaat.
- Vaststellen aanwezigheid en verloop van mogelijke scheuren.
- Bepalen van de betondekking op wapening in combinatie met meten carbonatatie diepte.
- Beoordelen kans op chloride geïnitieerde wapeningscorrosie, ingemengd of ingedrongen.

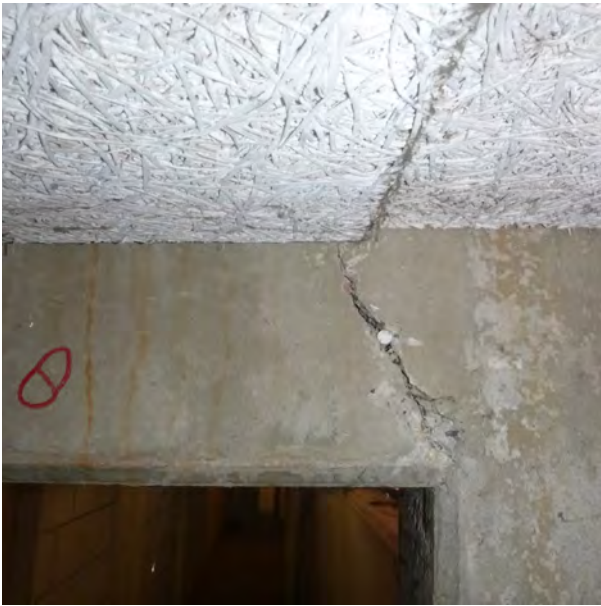
2.11 Vloerbalk

- Dossieronderzoek waarbij bijzondere aandacht wordt besteed aan de wapeningstekeningen.
- Vastleggen belastingen en afdracht daarvan.
- Bepalen ligging van de wapening (positie en hart-op-hart afstand) in-situ en check aan de ontwerpgegevens.
- Indicatief bepalen betondruksterkte door middel van het uitvoeren van terugslag-metingen met behulp van een Schmidthamer.

- De scheur is een typische dwarskrachtscheur.
- Ondanks dat de waarden voor de druksterkte afgeleid van de Schmidthamer als indicatief beschouwd moeten worden kan aangenomen worden dat de ontwerp kwaliteit (sterkteklasse) ruimschoots is behaald.
- De beugelwapening in de balken voor dwarskracht opname zouden volgens tekening om de 150 mm in het beton aanwezig zijn. Uit metingen in het werk is de hart-op-hart afstand van de beugels groter, namelijk circa 200 mm.
- Berekeningen met waarden uit het ontwerp (tekeningen) laten zien dat de betonbalken de maximaal optredende dwarskracht niet op kunnen nemen.
- Berekeningen met waarden zoals die in-situ zijn aangetroffen laten zien dat de betonbalken de maximaal optredende dwarskracht niet op kunnen nemen.

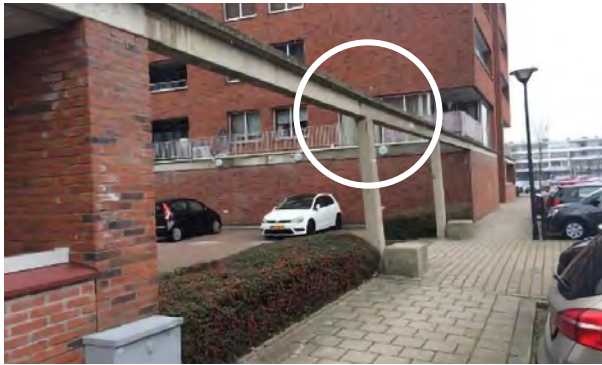
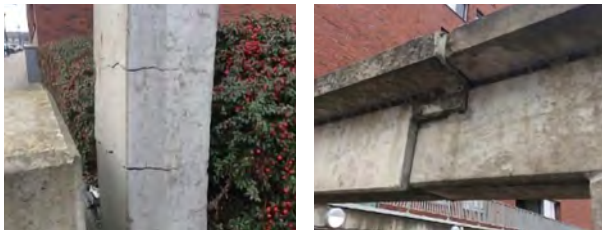
2.12 Betonnen portaal

- Wat is de functie van het portaal?
- Hoe is het portaal constructief opgebouwd (dossier, tekeningen, berekeningen)?
- Verbinding dwarsbalk-kolom en tussen balken onderling?
- Wat is de toegepaste staalkwaliteit (ductiliteit)? Is het staal gevloeid?

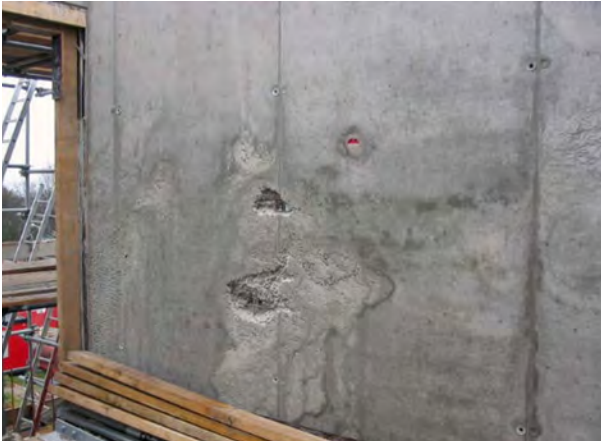
2.13 Betonwand

Wand in de woningbouw.

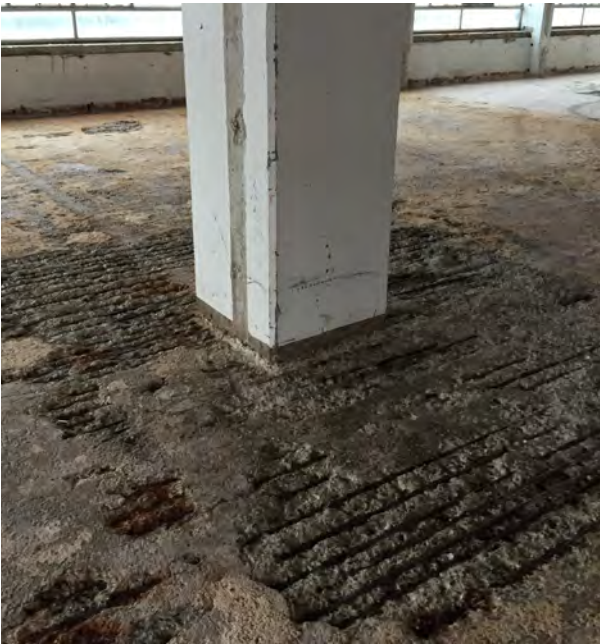
3.1 Puntvormig ondersteunde verdiepingsvloer(en)

Kantoorpand met puntvormig (door kolommen) ondersteunde verdiepingsvloer zonder kolomkoppen. Het kantoorpand heeft voor uitvoering van een grote transformatie een aantal jaren leeg gestaan.

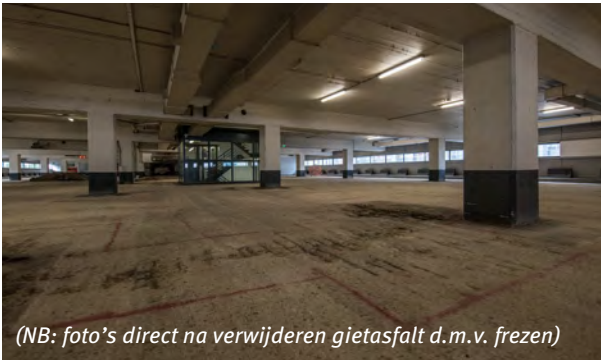
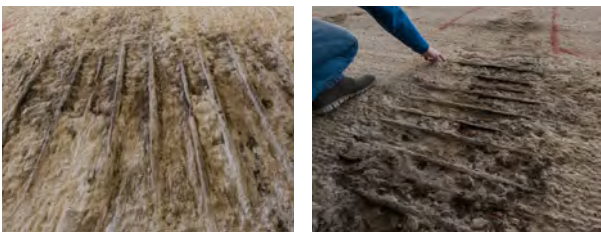
3.2 Vloer parkeergarage

- Zijn oude bouwtekeningen en berekeningen (bouwphase) beschikbaar?
- Is uitvoering volgens tekening, dikte en wapening volgens ontwerp?
- Gezien ouderdom object: wat is de onderhoudshistorie?
- Het gietasfalt moet worden verwijderd om het beton nader te onderzoeken. Dan kijken naar de mate en verspreiding van chloride, de staat van de wapening en de omvang van de schade.
- Zeer hoge druk waterstralen, de geëigende saneertechniek om wapening niet te beschadigen, is niet mogelijk. Dit vanwege de lekkage via de doorgaande scheuren naar de kantoren op de begane grond die in gebruik blijven.

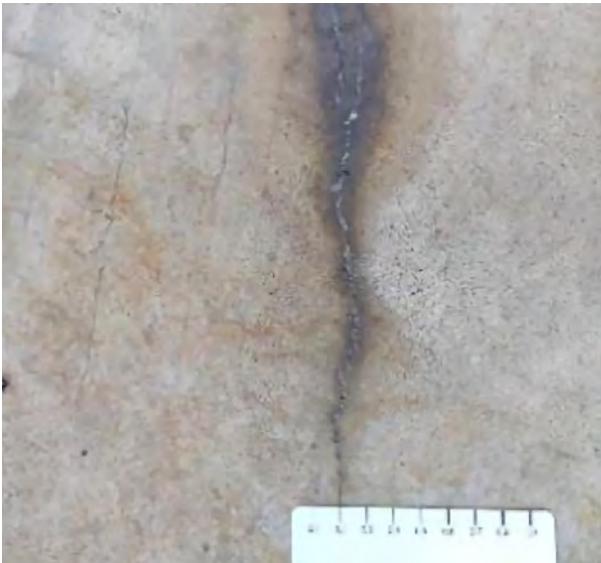
3.3 Scheur parkeervloer

Scheuren in een parkeervloer onder een appartementencomplex (op 1,85 -MV).

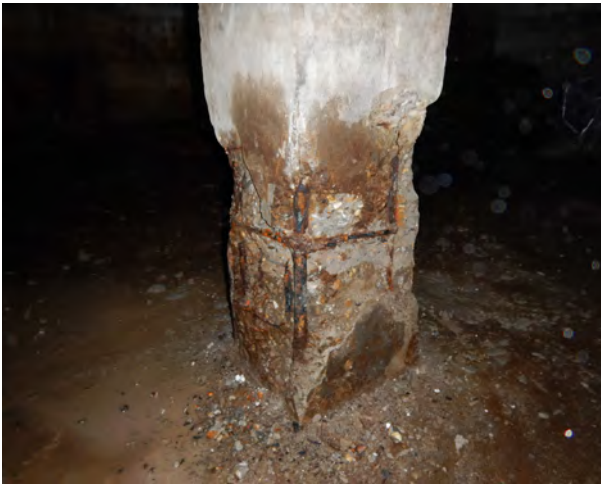
3.4 Betonkolom keldergebouw

- Dossieronderzoek, onder ander naar gepleegd onderhoud en gebruik van de ruimte in het verleden.
- Bepalen betondekking op wapening, in combinatie met carbonatatie diepte.
- Bepalen sterkteklasse beton (en daaruit af te leiden elasticiteitsmodulus).
- Bepalen staalafname aan wapening (reductie staaloppervlak).

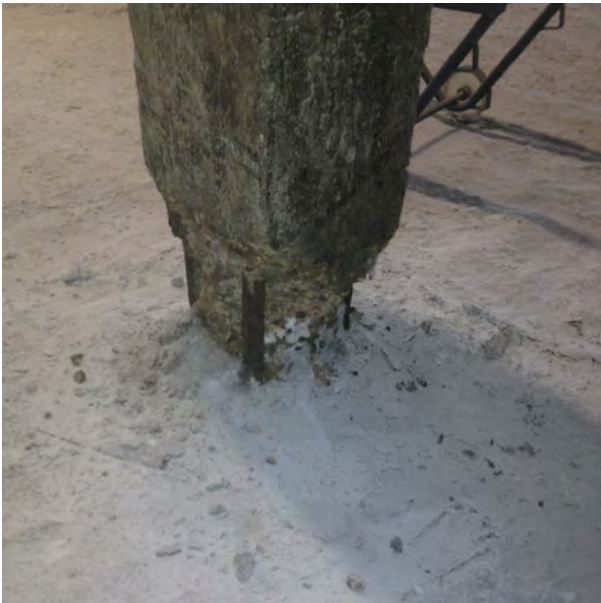
3.5 Betonkolom kunstmestfabriek

Betonnen kolom in kunstmestfabriek.

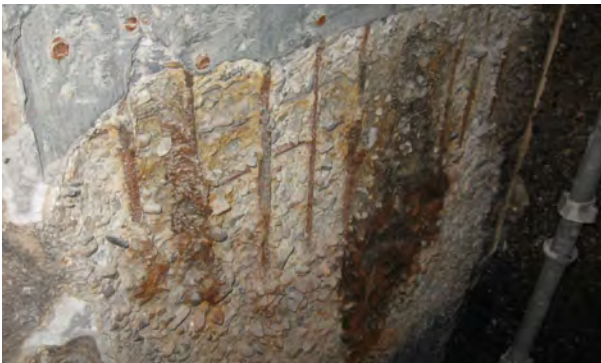
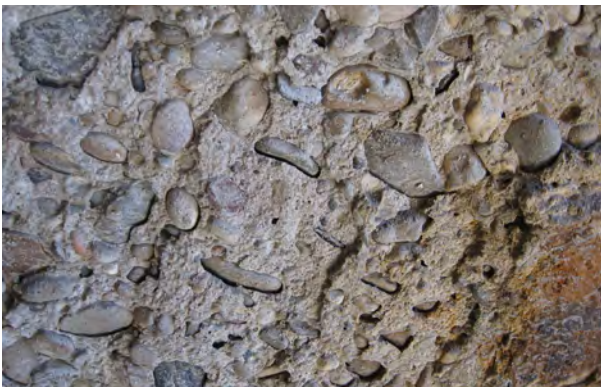
3.6 Ontvangstput rioolzuivering

- Dossieronderzoek naar wapeningsconfiguratie en betondoorsneden.
- Beoordelen diepte van de aantasting van het beton.
- Wat is de resterende wanddikte en wat was de oorspronkelijke dikte?
- Wat is de functie, rol betonstaal. Is deze constructief van belang?

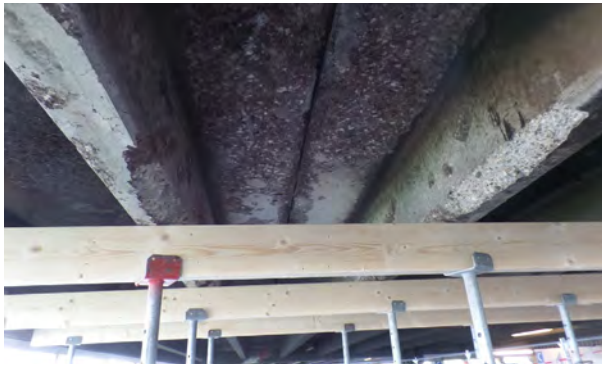
3.7 TT-liggers parkeergarage

- Vaststellen maximale oppervlaktetemperatuur. Aanwijzingen daarvoor zijn het al dan niet verbrand zijn van andere materialen (gesmolten kunststof e.d.) en kleuromslag van het beton.
- Nagaan verloop brand. Eventueel numerieke simulatie van de doorsnede en brand om zo de temperaturen te bepalen.
- Conditie van de voorspanwapening is visueel niet vast te stellen.
- Afkloppen en ultrasoon metingen om delaminatie van beton te beoordelen.
- Eventueel uitvoeren microscopisch onderzoek (PFM) op slijpplaatjes om inwendig scheuren vast te stellen.
- Beoordelen aanwezigheid scheuren in elementen en de exacte locatie daarvan.
- Conditie van aansluitende constructiedelen, balken/kolommen.

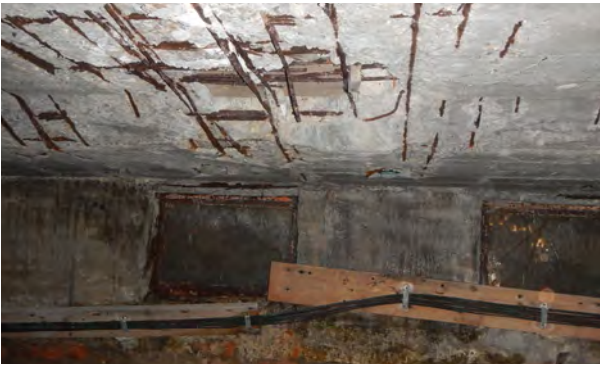
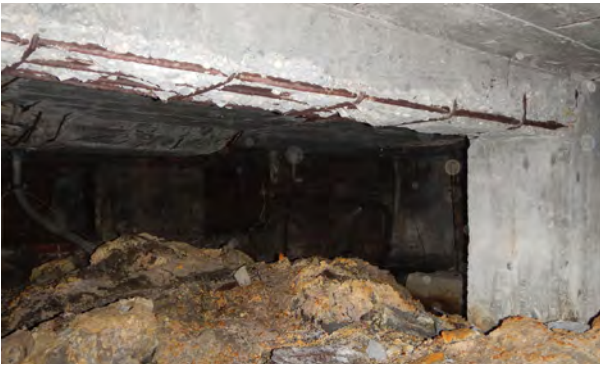
3.8 Begane grondvloer (kruipruimte)

Onderzijde begane grondvloer in kruipruimte gebouw. Betonvloer in het werk gestort, ondersteund door betonbalken op betonkolommen (onderheid).

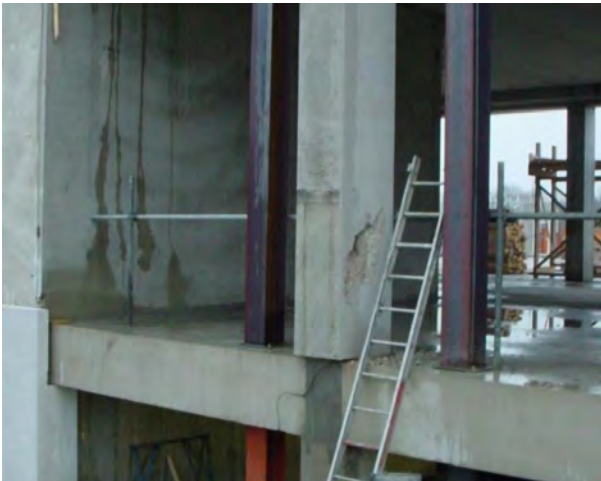
3.9 Kolom met gains

- Tijdsperiode. Wanneer is de schade ontstaan (verklaring vorstschade)?
- Beoordelen van het krachten spel op de kolom. Is de gevulde gain constructief noodzakelijk?
- Wat is het scheurverloop, door en door of is er nog samenhang?

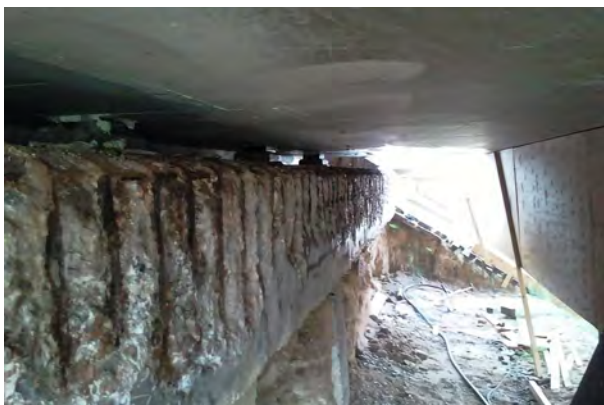
4.1 Landhoofd/ oplegbalk

- Dossier, zijn er tekeningen van de oplegbalk met vermelding van de ontworpen wapeningsconfiguratie?
- Vaststellen oorspronkelijke belasting door rijverkeer versus de huidige (belasting-) verkeersklasse.
- Bepalen afname van het doorsnedereductie staal.
- Beoordelen situatie ter plaatse van de opleg-blokken (is schade van invloed op functionaliteit oplegging?).
- Vaststellen aanwezigheid chloriden in het beton (ingemengd of ingedrongen) en het chloridegehalte ter plaatse van wapening.
- Is er momenteel sprake van lekkage via de voegovergangsconstructie?
- Zijn scheuren aanwezig in de constructie?

De lekkage via de voegovergangsconstructie moet worden verholpen. De situatie moet worden gestabiliseerd, bijvoorbeeld door het aanbrengen van een KB-systeem op de oplegbalk. Een verdere afname van de staaldoorsnede wordt daarmee voorkomen en de huidige situatie onder de opleg-blokken wordt gehandhaafd.

Als de samenhang van het beton onder de oplegblokken verloren is gegaan, is er sprake van constructieve gevolgen (het dek verzakt). Er is dan sprake van een constructieve reparatie RS.

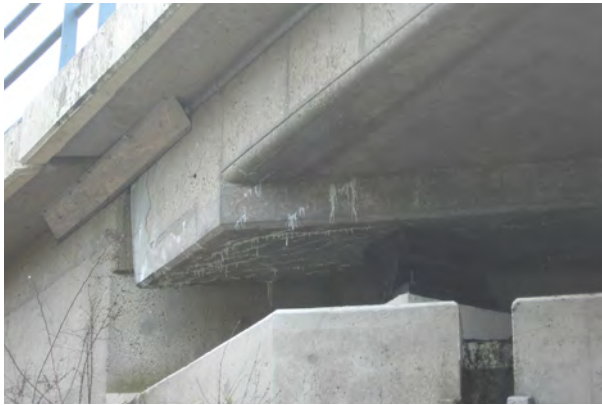
4.2 Randbalk Kunstwerk

- Zie ook CUR-Aanbeveling 102 “Inspecteren en beoordelen van constructies met ASR”.
- Beoordelen aanwezige wapeningsconfiguratie en toets aan ontwerp.
- Beoordelen samenstelling beton, aanwezigheid reactief toeslagmateriaal, petrografie.
- Bepalen éénassige treksterkte, samenhang beton.
- Beoordelen oorsprong vocht, dichtheid voegen, dichtheid dek.

- Fijnmazig net van scheuren.
- Uitbloedingen, afzetting van witte uitslag. zichtbaar; geen putten in het betonstaal.

Bij ASR is het proces te stoppen door de vochtanvoer te belemmeren en drogen mogelijk te maken. Drogen leidt echter ook tot verlies van samenhang omdat de brokstukken door de expansie nu enigszins onder druk zijn gekomen. In dit geval is er echter onvoldoende betonstaal om deze druk op te laten bouwen. Daarom moet het beton worden vervangen dan wel moet het beton op spanning worden gebracht door een uitwendige constructie.

Indien de scheurwijdte c.q. expansie nog niet kritisch is, zou het afdoende kunnen zijn de vochttoetreding te stoppen en uitdrogen mogelijk te maken. In dat geval zou sprake zijn van een technische reparatie RT, namelijk om de levensduur van het beton te vergroten.

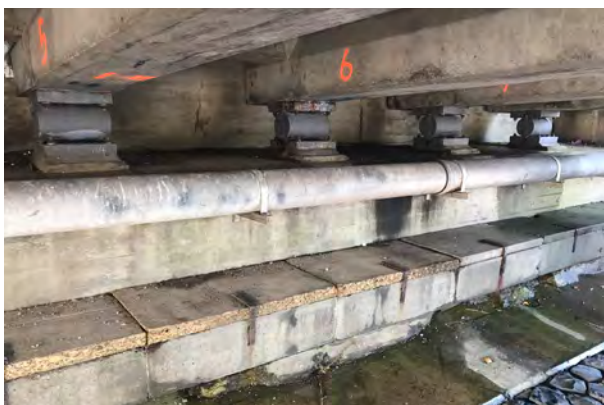
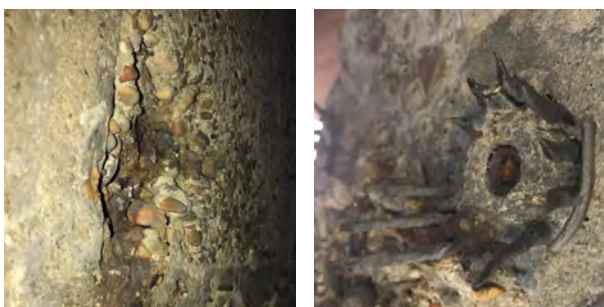
4.3 Voorgespannen ligger

Voorgespannen dek (T-ligger) van kunstwerk met nagespannen wapening.

- De voorgespannen liggers van het rijdek zijn Aan het uiteinde gescheurd en er zijn losliggende betondelen zichtbaar.
- Roestwater treedt daar naar buiten.
- Op enkele locaties zijn de uit de verankering stekende voorspandraden gecorrodeerd.

- De ankerkoppen zijn voorzichtig vrijgemaakt door middel van hogedruk waterstralen.
- De 12 spandraden per spankop steken loodrecht uit de conus. Bij de fabricage van de liggers zijn de uiteinden omgebogen nadat de spandraad op spanning was gebracht. alle draden liggen daardoor relatief vlak (evenwijdig) tegen de liggerkop.
- De wapening in de conus/ankerkoppen vertoont nauwelijks corrosie en heeft geen doorsnede-vermindering. Ook de verankeringsprop vertoont geen gebreken.
- Er zijn geen aanwijzingen dat het functioneren van de spankabels in het geding is.
- Er is een verhoogd chloridegehalte van 1,0 % (m/m) vastgesteld in het beton rondom de ankerkoppen. Op andere monsterlocaties ligt het chloridegehalte onder de 0,4 % (m/m).
- De kans op corrosie van de spankabels is verwaarloosbaar.

- Is er sprake van corrosie van de wapening rond/bij de conus/ankerkoppen? Zijn alleen de uitstekende draden en eventuele zachtstaal wapening in de liggers gecorrodeerd?
- Heeft corrosie gevolgen voor het functioneren van de spankabels?
- Is er kans op corrosie van de spankabels?
- Beoordelen aanwezigheid chloriden in het beton (ingemengd of ingedrongen).

Bij het saneren moeten maatregelen worden genomen om beschadiging van de ankerkoppen en wapening rond de conus/ankerkoppen te voorkomen. Het corrosieproces kan worden gestopt door het aanbrengen van een kathodisch beschermingssysteem (KB). Dit beperkt ook de omvang van het te saneren betonoppervlak. Overbescherming moet, bij de toepassing van KB met opgelegde stroom, worden voorkomen om het risico op waterstofverbrossing van de spankabels door een te hoge beschermstroom te kunnen uitsluiten.

Wanneer de spankabels door corrosie zijn aangetast, is er sprake van RS schade. Omdat de spankabels niet kunnen worden uitgewisseld, betekent dit het vervangen van de liggers of het aanbrengen van externe wapening.

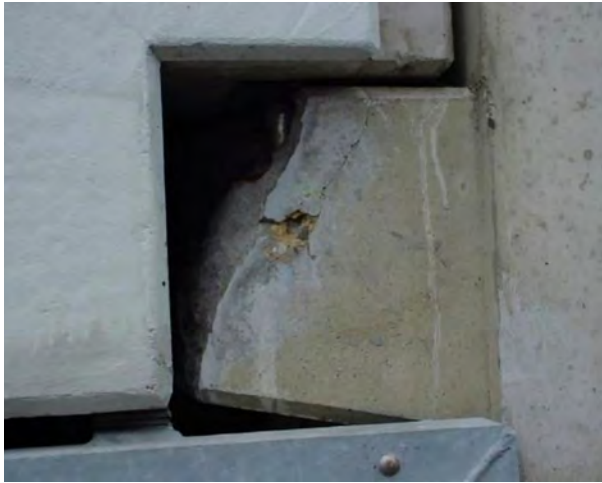
4.4 Nokoplegging Ligger

Oplegging prefab liggers op nok.

- Er zitten scheuren in de oplegnok.
- Er is sprake van zinking / afschuiving van de ligger.
- Eerder uitgevoerde reparatie is opnieuw gescheurd en/of verdwenen.

- Een schade, het afboeren van beton, is al bij oplevering geconstateerd en handmatig hersteld.
- Na 5 jaar is weer schade vastgesteld, de scheuren zijn aanzienlijk. Wanneer dit is ontstaan is niet bekend, er is geen tussentijdse inspectie of data beschikbaar.
- Door middel van destructief onderzoek is vastgesteld dat er sprake is van een dook-verbinding. De dook is zowel in de console als in de balk passend aangebracht, zonder mogelijkheid tot beweging. Daardoor ontstaan in de winter grote trekspanningen op deze verbinding door verhinderde thermische krimp. Het beton is hier niet op gewapende en scheurt.
- Door de schade is het oplegvlak gereduceerd en bestaat er gevaar op afschuiven van de ligger.

Als er een lange tijd zit tussen het ontstaan van een scheur in de nok en de doken wel voldoende ruimte hebben, zou lekkage van de voegovergang problemen kunnen opleveren in de tijd. Door lekkage en indringing in de scheur van zouthoudend water treedt dan corrosie op van het betonstaal in de oplegnok. Er is dan sprake van een duurzaamheidsprobleem en in beginsel een reparatie RT.

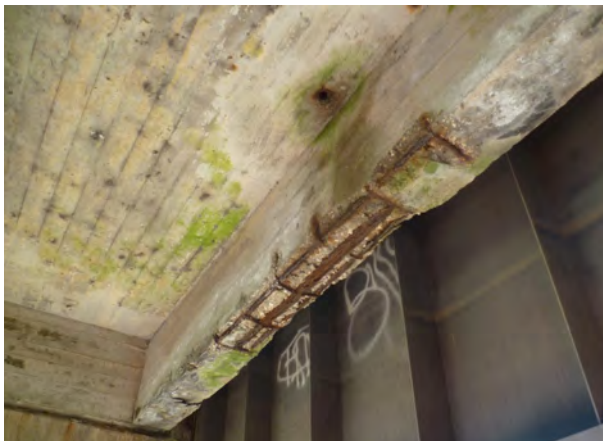
4.5 Draagbalk rijdek

Draagbalk onder een rijdek boven water.

- Ontbrekende betondekking, dekking beperkt.
- Roestend betonstaal, roest is oppervlakkig.
- Geen putcorrosie zichtbaar.
- Aftekening vocht op beton doorvoer in dek.

- Het betreft primair corrosie door carbonatatie van het beton.
- Dekkingen zijn plaatselijk gering.
- Slechts oppervlakkige aantasting betonstaal.
- Constructie voldoet ook ondanks de geringe aanhechting van het betonstaal.

Betonstaal met een minder hechting leidt in theorie tot een lagere draagkracht van het onderdeel. Indien dat het geval zou zijn zou sprake zijn geweest van een RS reparatie. De betondekking heeft dan niet alleen als doel het betonstaal te conserveren maar ook om krachtoverdracht mogelijk te maken.

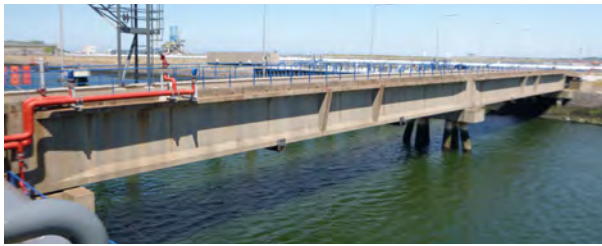
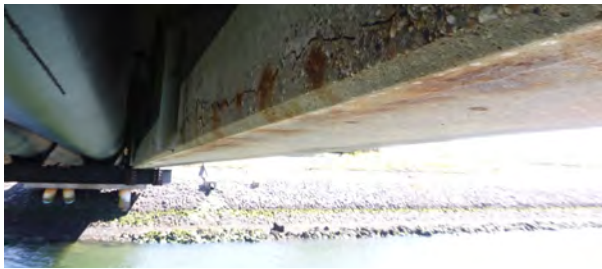
4.6 Voorgespannen I-Ligger

- Bepalen van het chloridegehalte in het beton, chlorideprofiel, chloride bij voorkeur ter plaatse van wapening.
- Beoordelen conditie van het voorspanstaal (visueel). De mate van voorspanning vereist nader onderzoek.
- Beoordelen functie en conditie van het betonstaal (zachtstaal).
- Wapeningstekeningen vergelijken met de aangetroffen situatie.

- Scheuren in onderzijde I-ligger met corrosie-uitlopen van corrosieproducten.
- Afgedrukt beton met blootliggend betonstaal.
- Corrosie van zachtstaal met op enkele locaties een doorsnede reductie van meer dan 25 %. Zowel bij beugels als bij betonstaal aan de onderzijde.
- Lichte corrosie zichtbaar op de blikken mantel rondom het voorspanstaal.

- Chlorideprofiel duidt op indringing van chloriden van buiten naar binnen.
- Ter hoogte van de voorspanstaven is het chloridegehalte nihil.
- Corrosie van betonstaal heeft geleid tot scheuren en afdrukken van betondelen/-dekking.
- Wapening in de ligger komt overeen met tekeningen.
- Beugelwapening is nodig voor opvangen van spanningen voortkomend uit druk in de betonconstructie die wordt geïntroduceerd door de voorspankabels (laterale stabiliteit / kip).
- Ter plaatse van de oplegging wordt de hart-op-hart afstand van de beugels minder. Dit duidt erop dat de beugels daar nodig zijn voor het opvangen van dwarskrachten.
- De beugels komen overeen met het ontwerp en worden volledig uitgenut. Er is geen marge aanwezig.

Als niet tijdig was ingegrepen was corrosie van voorspanstaal mogelijk geweest.
