Wat je moet weten over isolerende beglazing

Vervang je huidige
isolatieglas en
bespaar direct op
energiekosten

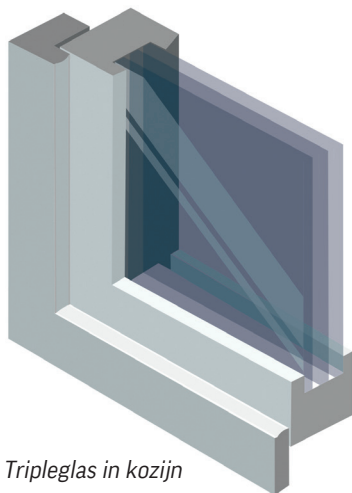
Tripleglas in kozijn

Drievoudig isolatieglas, ook wel "triple beglazing" genoemd, heeft een betere isolerende werking dan Hoog-Rendements isolerend dubbelglas en heeft een tot wel 5x betere warmte-isolatie dan gewoon isolerend dubbelglas.

Het bestaat uit drie glasbladen die door twee afstandhouders van elkaar worden gehouden. Op twee glasbladen is aan de spouwzijde van het glas een heel dunne warmte reflecterende coating aangebracht en beide spouwen zijn gevuld met speciaal gas. De gebruikte gassoorten zijn (meestal) Argon of Krypton.
